Esko Latvala

Hirsirakennusten siirtäminen

Opinnäytetyö

Kevät 2016

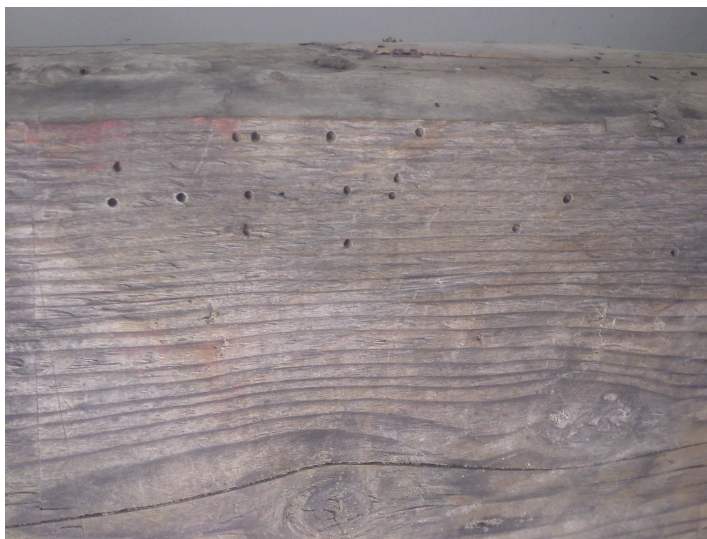
Myös erilaiset puuntuhoajat pesivät kosteassa puussa ja tämä on havaittavissa hirsissä olevista rei'istä (kuva 1). Yksittäisistä rei'istä ei ole vielä syytä huolestua, mutta jos reikiä on huomattavan paljon, on syytä epäillä hirsien olevan muutenkin lahonneita. Toki hirsiä pystytään vaihtamaan ja paikkaamaan jos vauriot ovat kohutuulliset. Moni hyväkuntoinen hirsirakennus on vailla käyttöä vain siksi, että rakennus sijaitsee väärässä paikassa. (Kaila 2004, 356-380.)

Kuva 1: Puuntuhoijan reikiä hirressä

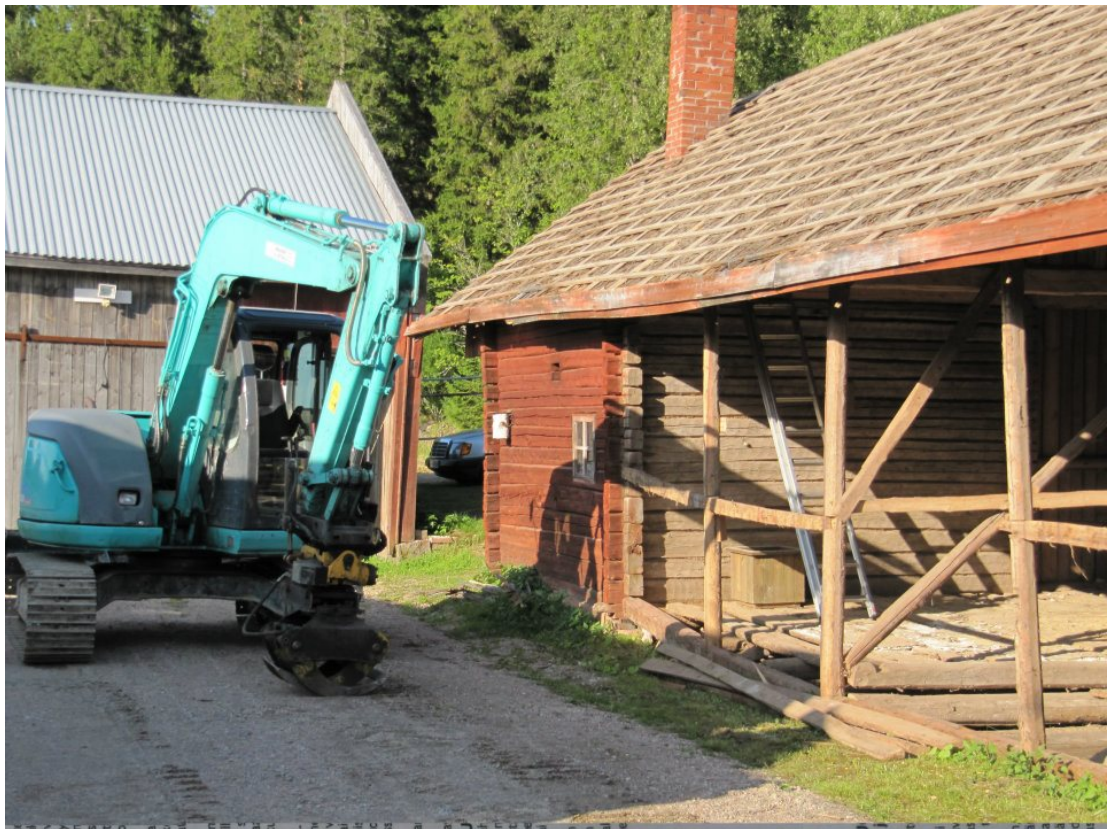
Pihasaunan tapauksessa hirsirakennus oli palvellut jo aiemmin pihasaunana (kuva 4) ja jossain vaiheessa saunaan oli valettu betonista lattia. Tästä johtuen alimmat hirret olivat lahonneet käyttökelvottomiksi. Kehikolla oli kuitenkin korkeutta sen verran että alimmat hirret voitiin poistaa, eikä tarvinnut ruveta tekemään korvaavia hirsiiä.

Kuva 4: Pihasaunan hirsikehikko vanhalla paikallaan

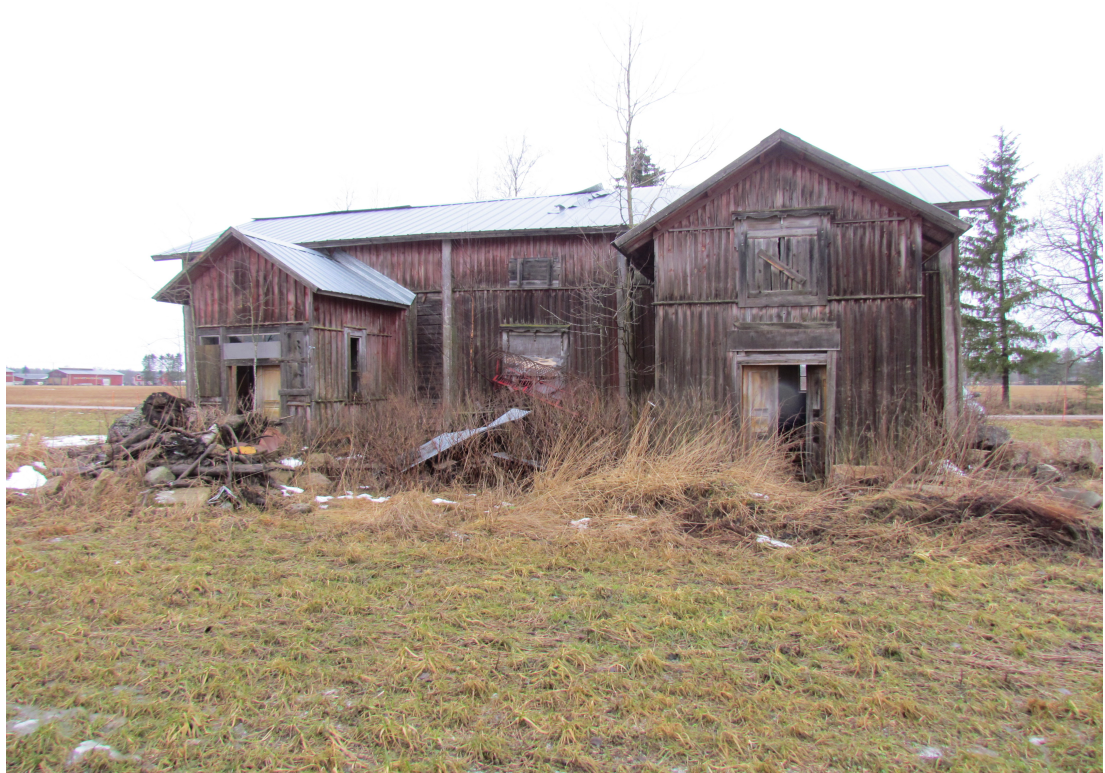
Talossa on kaksi sisäänkäyntiä (kuva 12), joissa on kevytrakenteiset eristämättö-

Kuva 10: Julkisivu itään

mät kuistit. Kuistit on rakennettu varsin vaatimattomasta puutavarasta ja ovat huonossa kunnossa. Oman näkemykseni mukaan kuisteja ei kannata lähteä siirtämään, vaan jos samanlaiset halutaan taloon siirron jälkeen, olisi tärkeää dokumentoida ne tarkasti ja tehdä taloon kokonaan uudet kuistit vanhan mallin mukaan. Rappuset yläkertaan menevät isomman kuistin puolelta, mutta siirtosuunnitelman mukaan yläkertaan ei tulisi käytettäviä tiloja ja tämän vuoksi kuistia ei tarvitse välttämättä rakentaa.

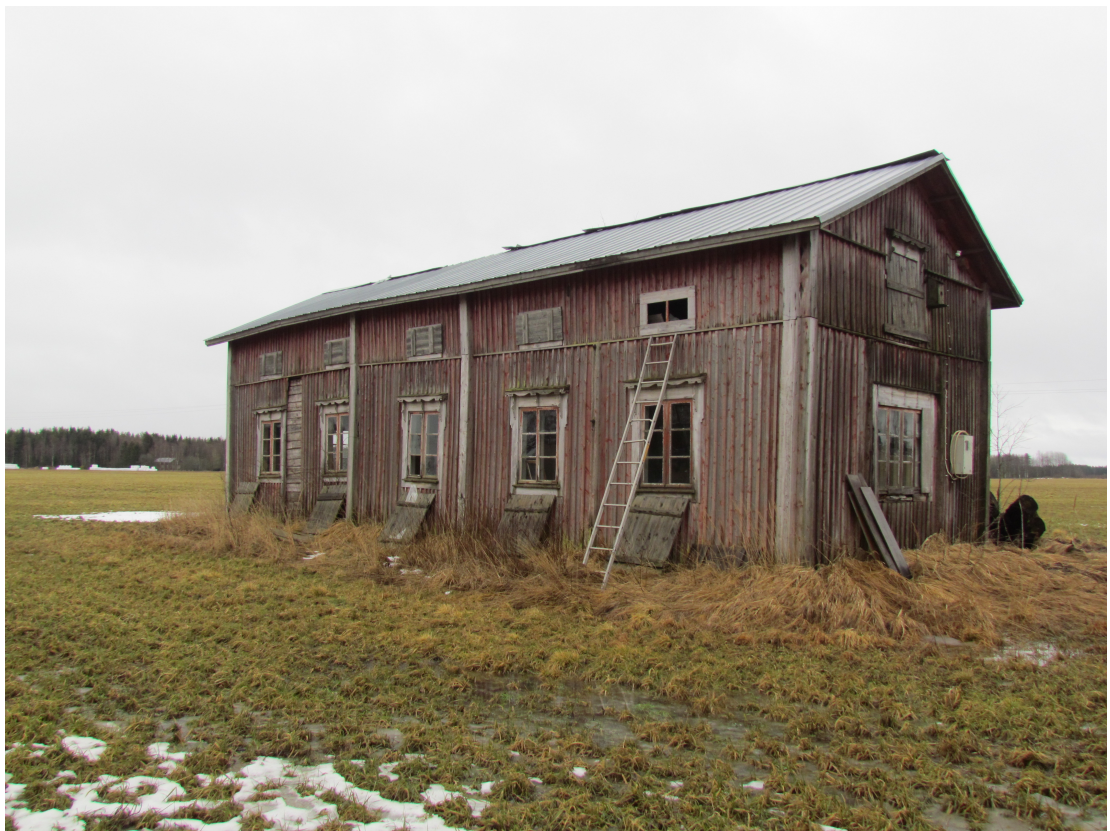
Talon näyttävin julkisivu on länteen päin ja se on kaikkein parhaassa kunnossa (kuva 13). Kuvastakin jo näkee, että rakennus on painunut. Kivijalka on enää juuri

Kuva 11: Julkisivu länteen

ja juuri maanpinnan yläpuolella. Tuuletusluukkuun ei mahtunut katsomaan, koska talon ympärille on muodostunut sammalmätäs joka on ympäröivää maanpintaa ylempänä. Tarkastusta tehdessä maa oli jäässä, eikä näin ollen mätästä saanut rikottua että olisi päässyt katsomaan talon alle. Muualta rakennuksesta tehtyjen havaintojen perusteella tuuletusväli rossipohjan alla on todella pieni ja paikoin jopa olematon. Sisällä tehtyjen purkutöiden perusteella rossipohja onkin pahoin vaurioitunut.

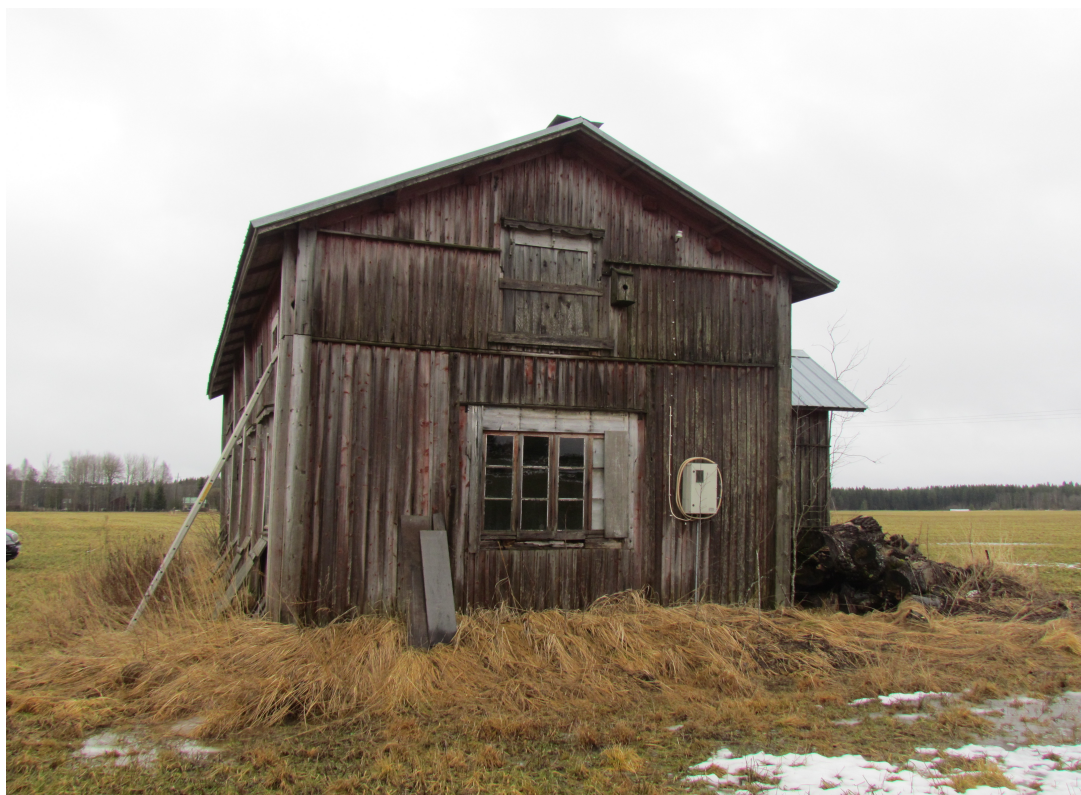
Etelän puoleinen seinä (kuva 14) on pahiten päivettynyt, ja tällä seinällä on myös vesi päässyt valumaan ikkunan alapuolelta seinän väliin ja lahottanut hirssiä. Katon korotus näkyy selkeästi kuvassa, ulkolaidoituksessa on kaksi saumaa ja jopa

Kuva 14: Julkisivu etelään

nurkkakoteloissa näkyy jatkoskohdat. Yläkerran ikkunat on lisätty korotuksen yhteydessä, ne ovat vain yksikerroksiset eivätkä näin ollen sovellu sellaisenaan lämmitettävään rakennukseen.

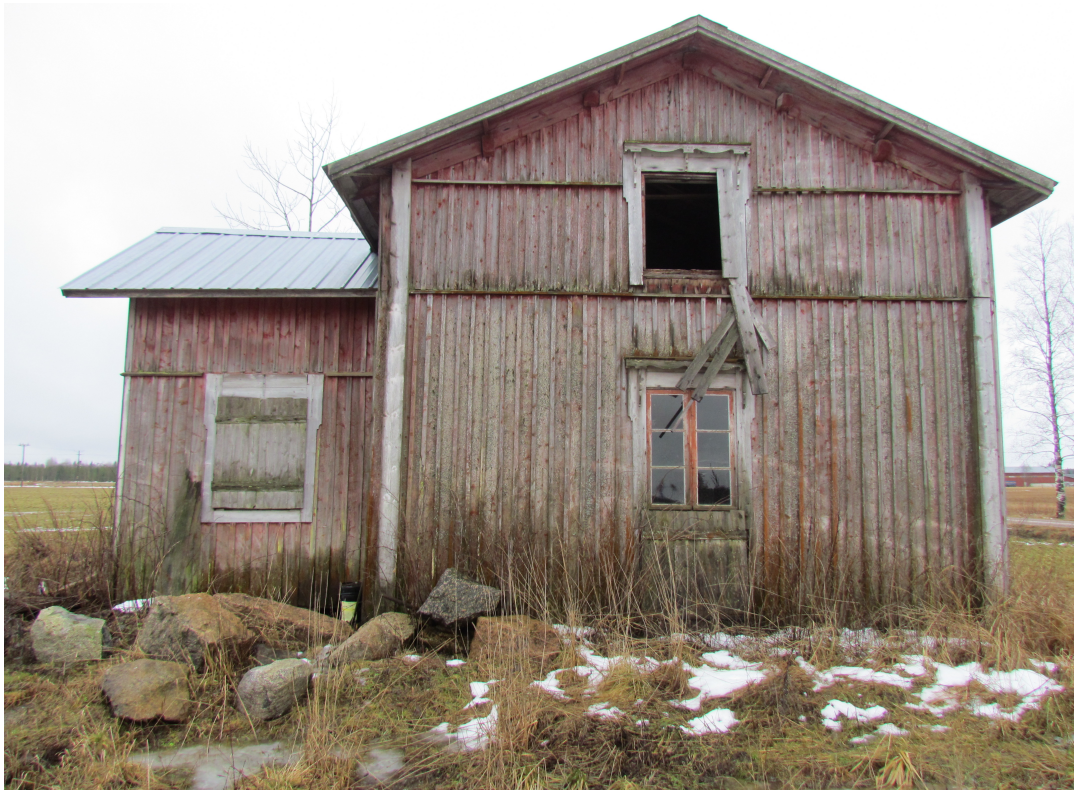
Kuva 15: Julkisivu pohjoiseen

Pohjoisen puoleisella seinällä (kuva 15) kasvaa pientä sammalta. Siitä huomaa ettei aurinko ole kuivattanut laudoitusta. Sinällään pääty on muuten ryhdikkään näköinen yläkerran repsottavaa ikkunanpieltä lukuun ottamatta.

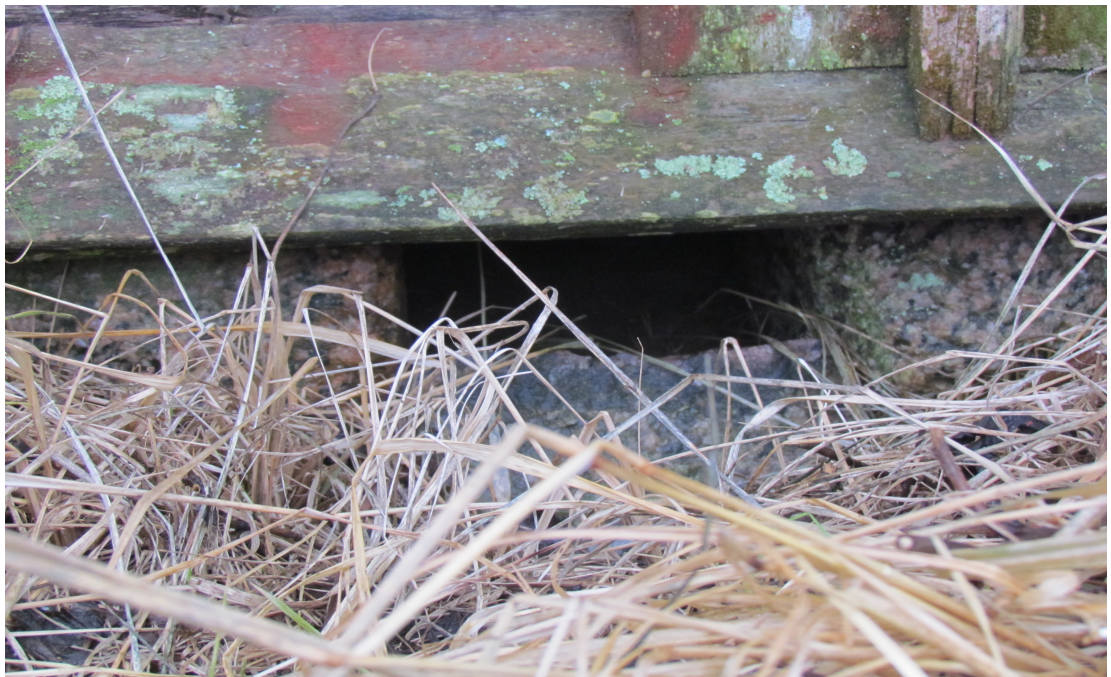
Kuva 16: Tuuletusluukku kivijalassa

painuneet maahan kohtuullisen tasaisesti, mikä on nähtävissä siitä, että muurien perustukset eivät ole painuneet ja ne ovat huomattavasti ylempänä kuin kivijalan perustukset. Ulkoseinät ovat kuitenkin kohtalaisen suorassa. Sisällä olevat lattiat jotka on kannateltu muurien perustuksien päältä kaatavat jopa 20 senttimetriä ulkoseinään päin. Painumisen seurauksena tuuletusluukut (kuva 16) ovat paikoin jopa alempana kuin ympäröivä maanpinta, ilmatilaa rossipohjan alla on todella vähän. Sinällään perustuskivien ei ole mikään ja ne ovat täysin käytettävissä uudessa paikassa, kunhan ne vain asennetaan kunnollisen perustuksen päälle.

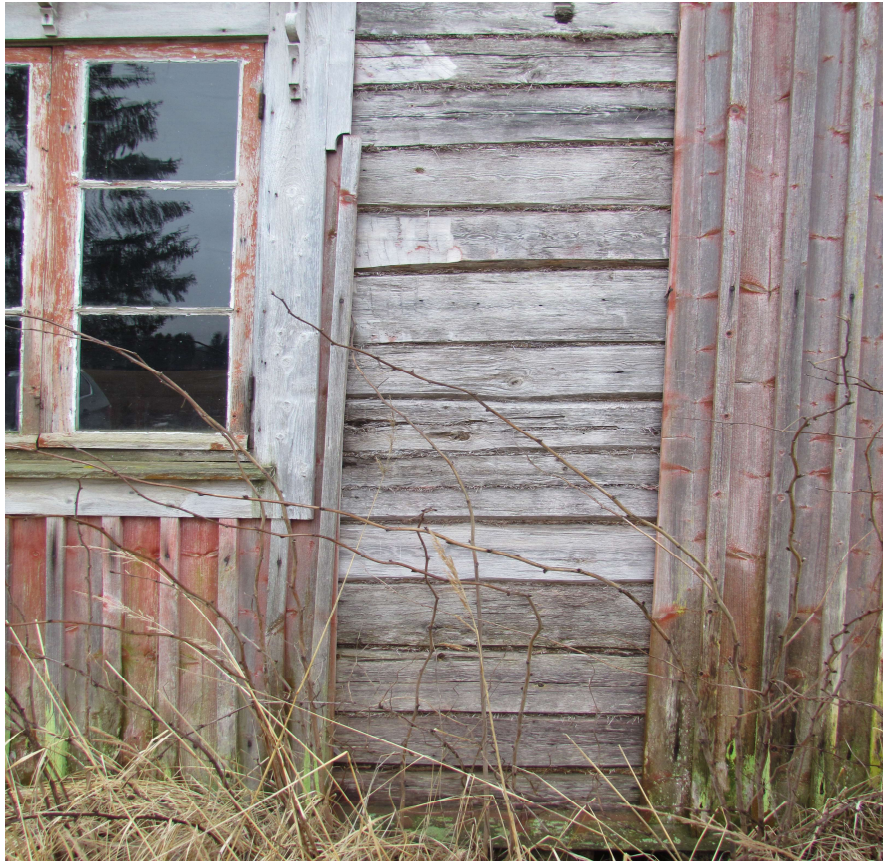
Ulkopuolelta hirret vaikuttivat paremmilta, sisäseinistä löytyi joitakin lahopaikkoja. Kaikki seinät mentiin silmämääräisesti läpi ja kopisteltiin vasaralla. Pääosin runko vaikutti terveeltä, mutta joitakin vauriopaikkojakin löydettiin. Alimmaisten hirsien kohtalo jäi vielä hieman kysymysmerkiksi, koska sisäpuolelta niitä ei pystytty näkemään ja ulkopuolelta ne vaikuttavat terveiltä ainakin niiltä osin kuin ulkoverhous-ta oli purettu (kuva 17). Alapohja kuitenkin on pahoin lahonnut, koska tuuletusväliä ei alapuolella ole juuri lainkaan ja tämän seurauksena myös alimmat hirsikerrat saattavat olla vaurioituneita. Sisäseinät eivät sovellu suoraan näkyväksi pinnaksi, koska niitä on tilkitty savella ja yhdessä huoneessa maalattu kalkkimaalilla tai vastaavalla. Hirret ovat tästä johtuen epäsiistin näköisiä ja on lähes mahdottomuus saada putsattua ne täysin. Hirret ovat olleet koko talossa peitettynä pinkopahveilla ja tästä syystä sisäseinät on oikaistu aikoinaan savivellillä.

Kuva 17: Ulkoseinää josta laudoitus purettu.

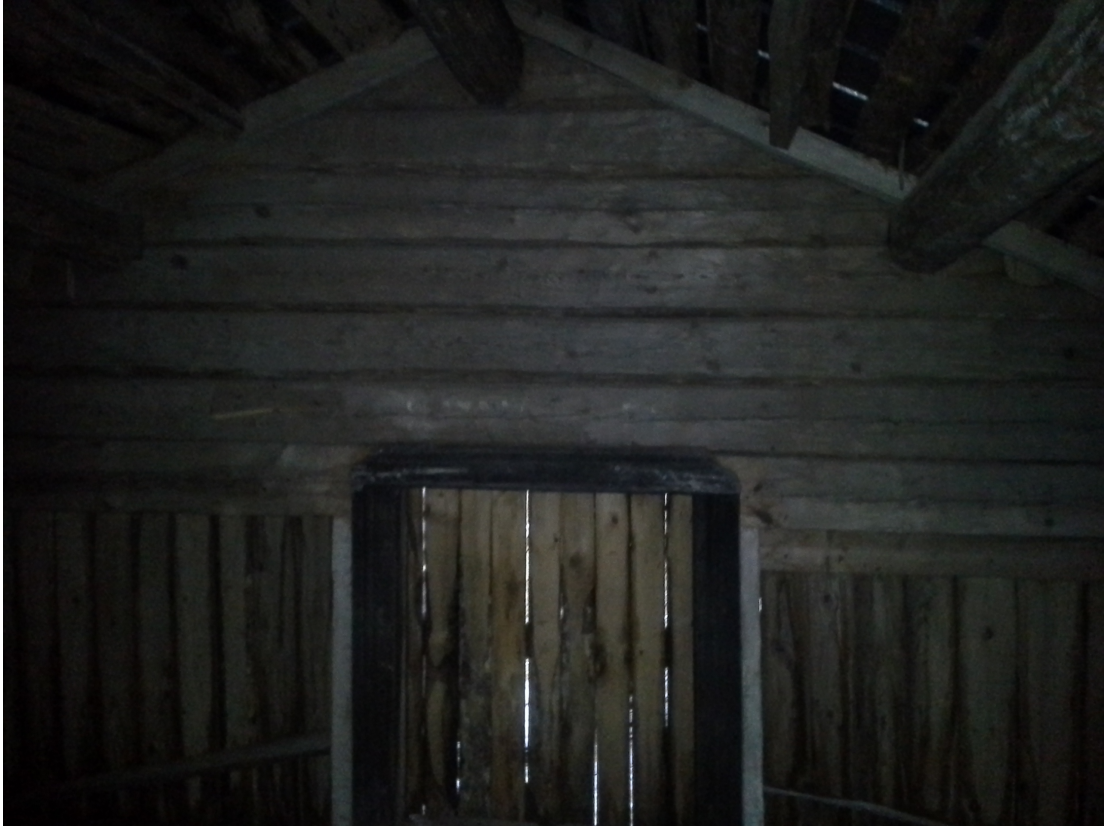
Hirsikehikko on täyttä hirttä päätykolmioita myöten (kuva 18), tästäkin voidaan päätellä että rakennus on yli 100 vuotta vanha. Myöhemmin lisätty noin metrin korotus on tehty pystytolpilla. Tässä yhteydessä on lisätty myös yläkerran ikkunat. Yläkerran osalta hirret ovat moitteettomassa kunnossa.

Kuva 18: Yläkerran päätykolmio

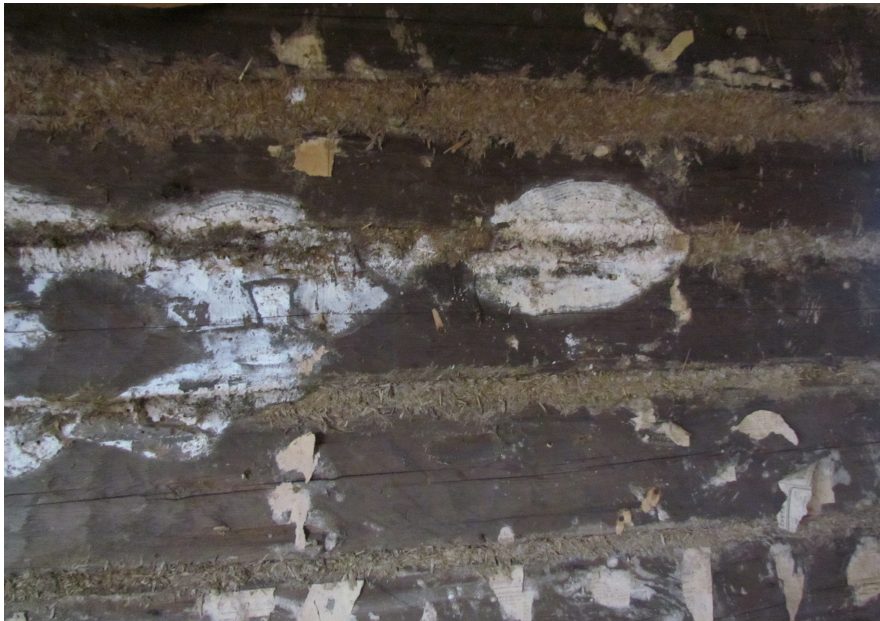
Talon pohjoispäädyssä oli myös hometta sisäseinässä (kuva 19), kyseessä on todennäköisesti laakakääpä ja se olisikin poistettava kokonaisuudessaan jos rakennus otetaan uudelleen käyttöön.

Kuva 19: Laakakääpä sisäseinässä

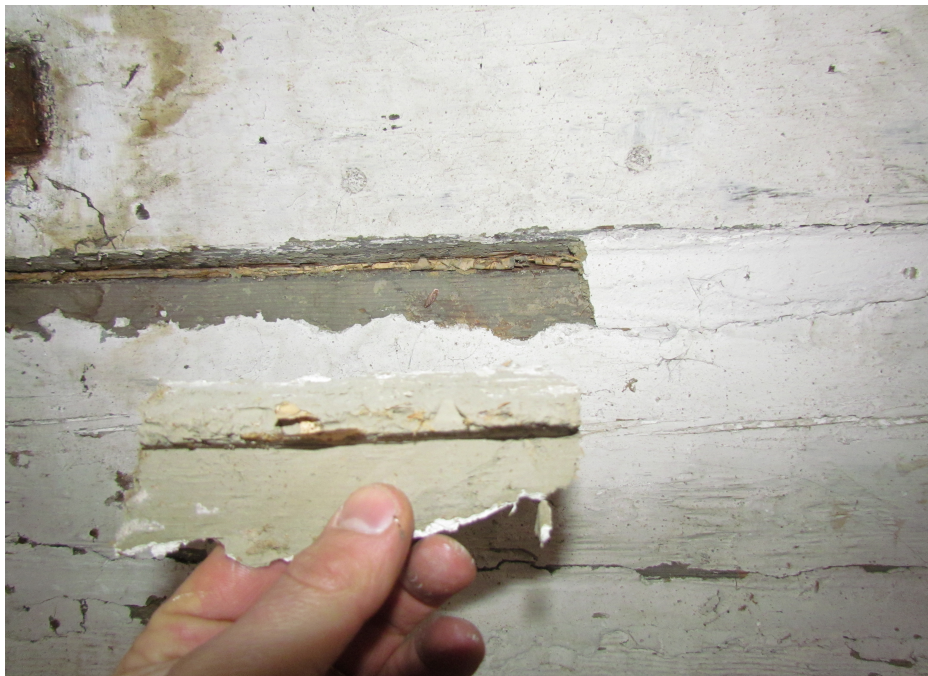
Eteläpäädyn tuvassa seinät oli tilkitty savesta tehdyllä massalla ja päälle oli laitettu jonkinlainen kalkkimaali tai vastaava (kuva 20). Hirret olivat sinänsä kunnossa ja käyttökelpoisia, mutta ulkonäöltään ne eivät olleet kauniita. Välihuoneessa (kuva 21) seinissä ei ollut kalkkimaalia, mutta myös täällä saumat oli täytetty savimassalla.

Kuva 20: Kalkittua hirsiseinää

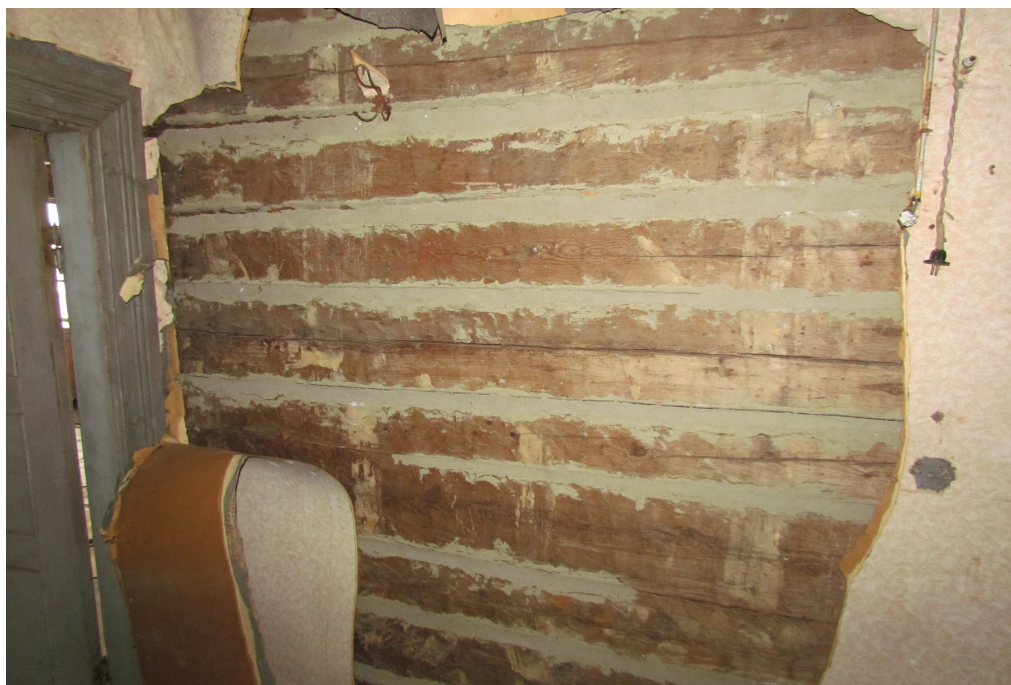
Kuva 21: Savivellillä oikaistua hirsiseinää

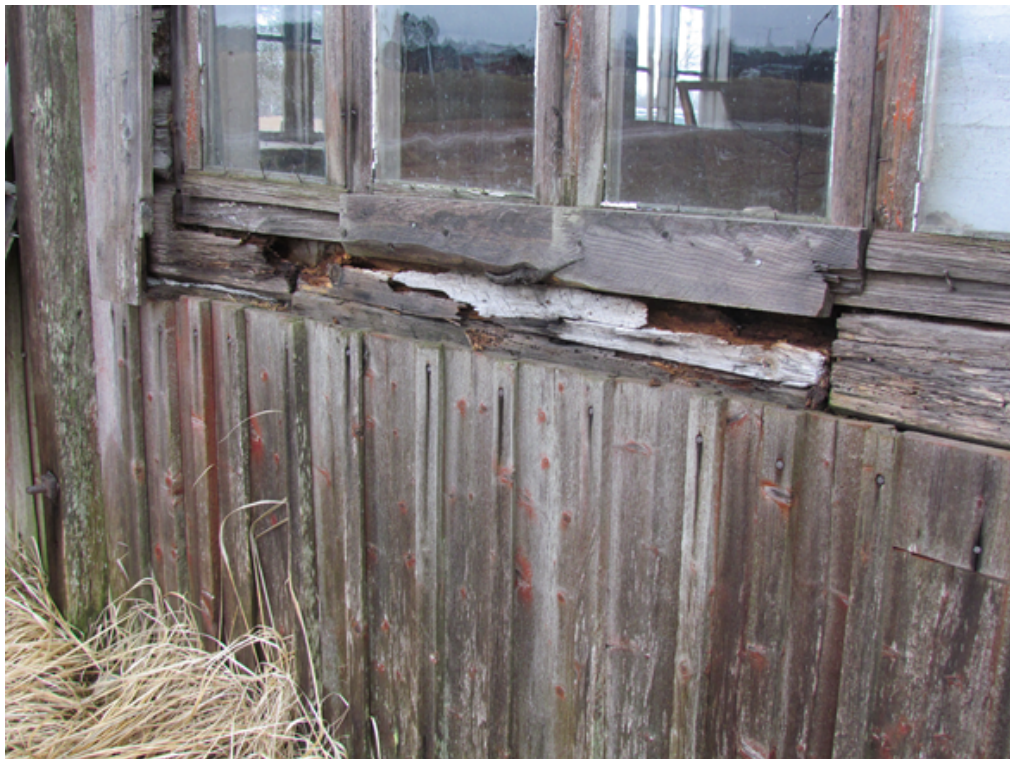
Ulkopuolelta seiniä tarkastellessa pahin vauriopaikka oli eteläpäädyssä ikkunan alla (kuva 22). Vesi oli päässyt valumaan ikkunan alta hirsien väliin ja hirret olivat pahoin lahonneet ikkunan alta.

Kuva 22: Ikkuna eteläpäädyssä

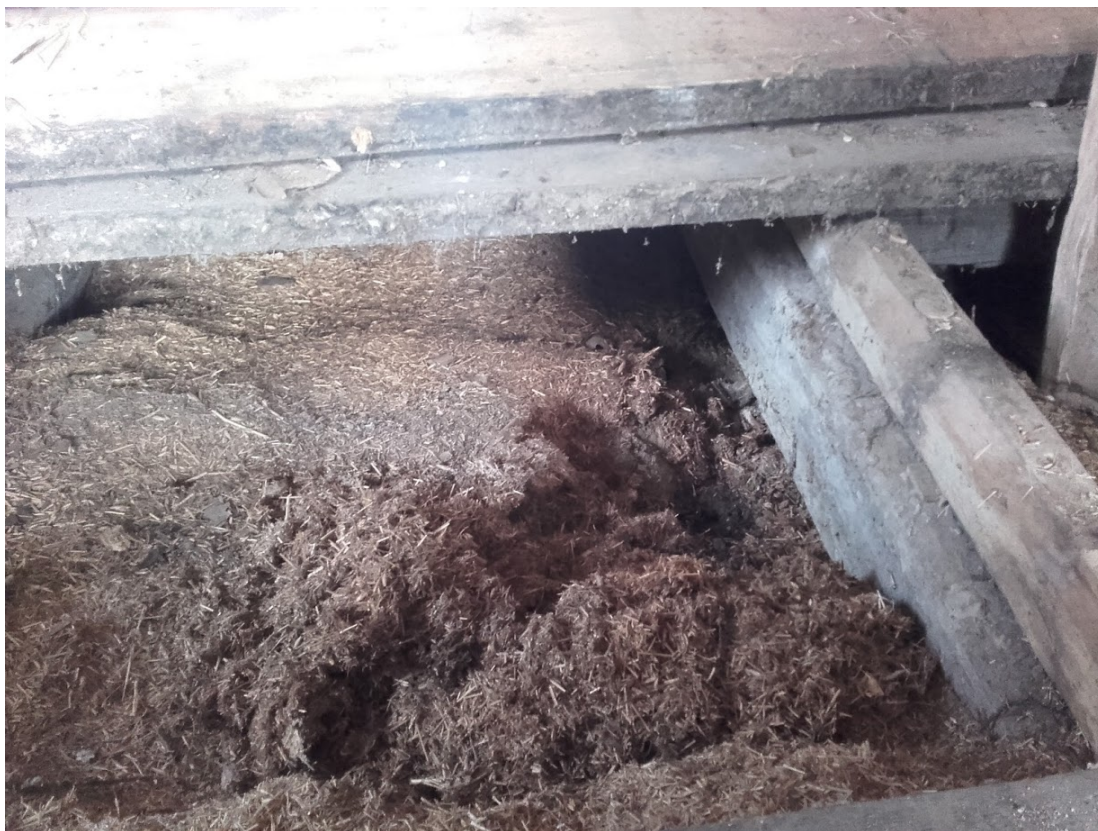
Rakennuksessa on rossipohja koko rakennuksen alalla. Alapohjaa avatessa voitiin todeta että lattialaudat ovat ainakin päällisin puolin kunnossa, mutta muilta osin alapohjan rakenteet ovat lahonneet. (Kuva 23) Aluslaudoitus on pettänyt ja lämpöeristeet ovat tippuneet maata vasten. Eristeet ovat osittain maatuneet ja tämän seurauksena myös lattianiskat ovat lahonneet osittain. Alapohja on pääosin käyttökelvoton, lattialaudat voi vielä hyödyntää ainakin avatun kohdan ja tehtyjen havaintojen perusteella.

Kuva 23: Vaurioitunutta alapohjaa avattuna

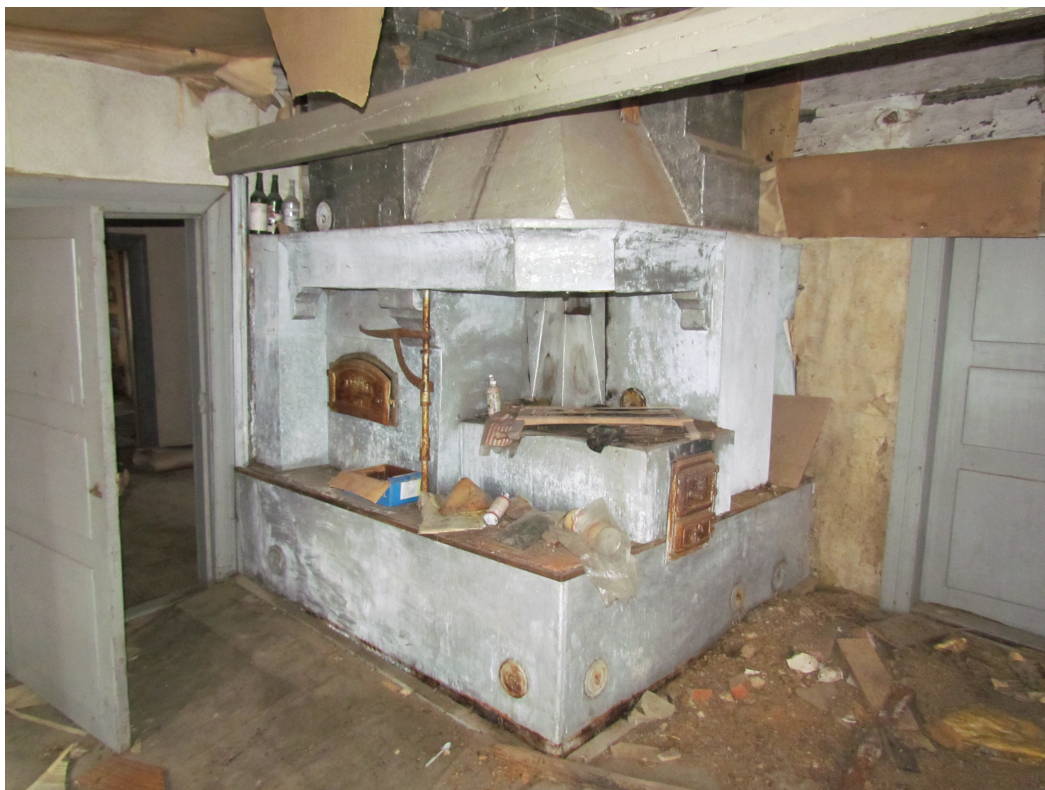
Tulisijat olivat huonokuntoisia, joltain osin ne olisivat myös hyödynnettävissä, mutta ellei niiden historiallista arvoa huomioida on syytä miettiä sen kannattavuutta. Ehjät hyväkuntoiset tiilet ja takanluukut ovat tietenkin täysin hyödynnettävissä. Tulisijojen perustukset ovat kantaneet paremmin kuin talon muut perustukset ja siksi tulisijan kohdat ovatkin huomattavasti muuta lattiaa ylempänä.

Talossa on kaksi kappaletta avotakkoja, joista toinen on myöhemmin muutettu hellaksi (kuva 24). Hella on muurattu suoraan avotakan sisään ja savuhormi on johdettu takaseinältä suoraan vanhaan takan hormiin. Tässä yhteydessä kokonaisuus on myös pellitetty. Molempien takkojen yhteydessä on myös leivinuuni. Toisen avotakoista on luultavasti alkuperäisessä kunnossaan (kuva 25). Tässä takassa huomiota herätti että myös leivinuuni oli avonainen. Erikoisena piirteenä mainittakoon että tämä tulisija oli alareunastaan verhoiltu puulla.

Kuva 12: Hella/leivinuuniyhdistelmä talon eteläpään huoneessa

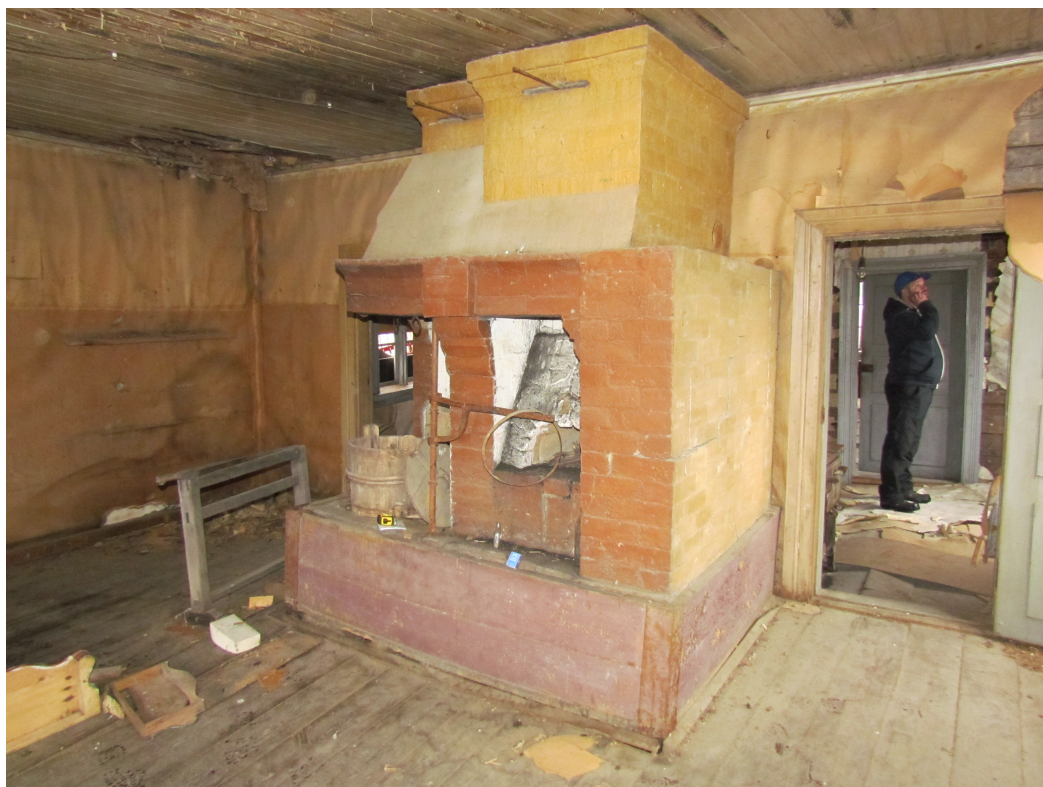
Kuva 25: Avotakka/leivinuuniyhdistelmä talon pohjoispään huoneessa

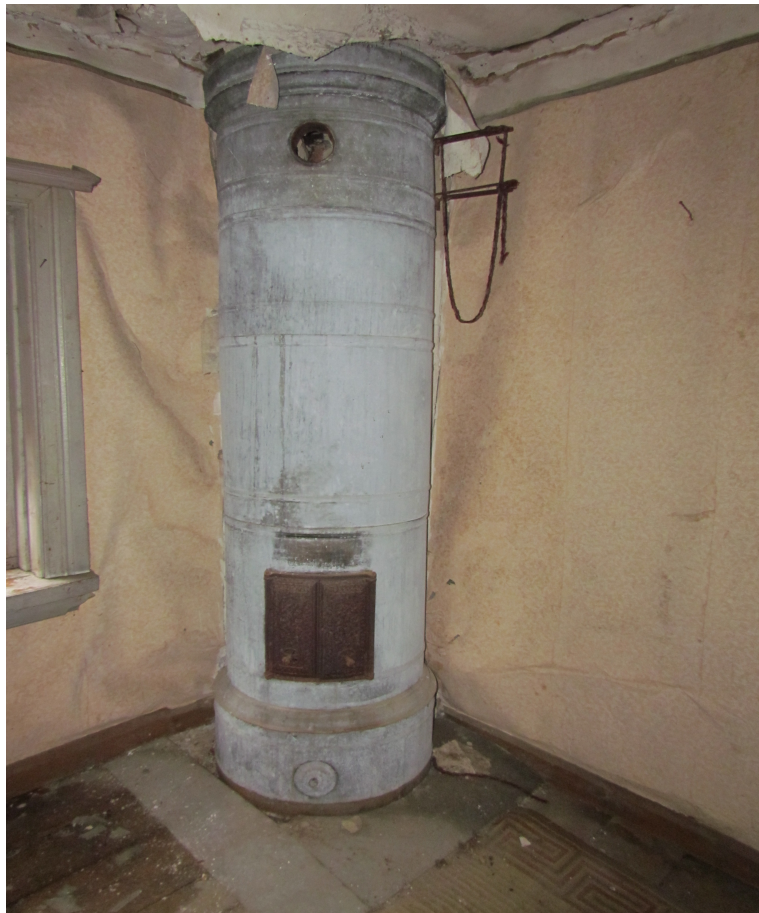
Talossa oli myös pystymuuri (kuva 26) ja valurautainen hella/uuni (kuva 27). Pystymuurin kuoret vaikuttivat ehjiltä ja ne onkin mahdollista halutessaan käyttää uudelleen. Tässäkin tapauksessa kannattaa käyttää harkintaa, että onko se välttämättä taloudellisesti kannattavampaa kuin uuden pystymuurin hankkiminen. Kautiit suuluukut kannattaa joka tapauksessa varastoida tulevaa käyttöä varten.

Kuva 26: Pystymuuri

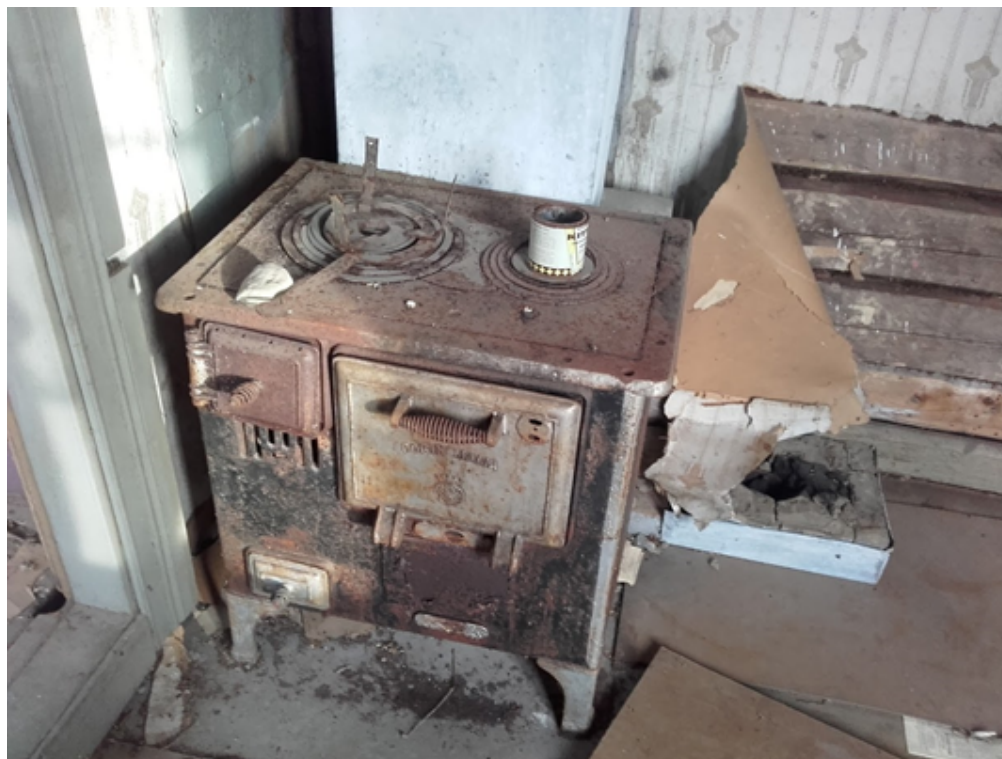
Valurautainen hella/uuni on käyttökelpoinen sellaisenaan, vaikka ulkonäön puolesta se voisikin kaivata jonkinlaista pintakäsittelyä.

Kuva 27: Valurautainen hella/uuni
